# 黄盖湖防洪治理工程（湖北部分）

## 水土保持监测总结报告

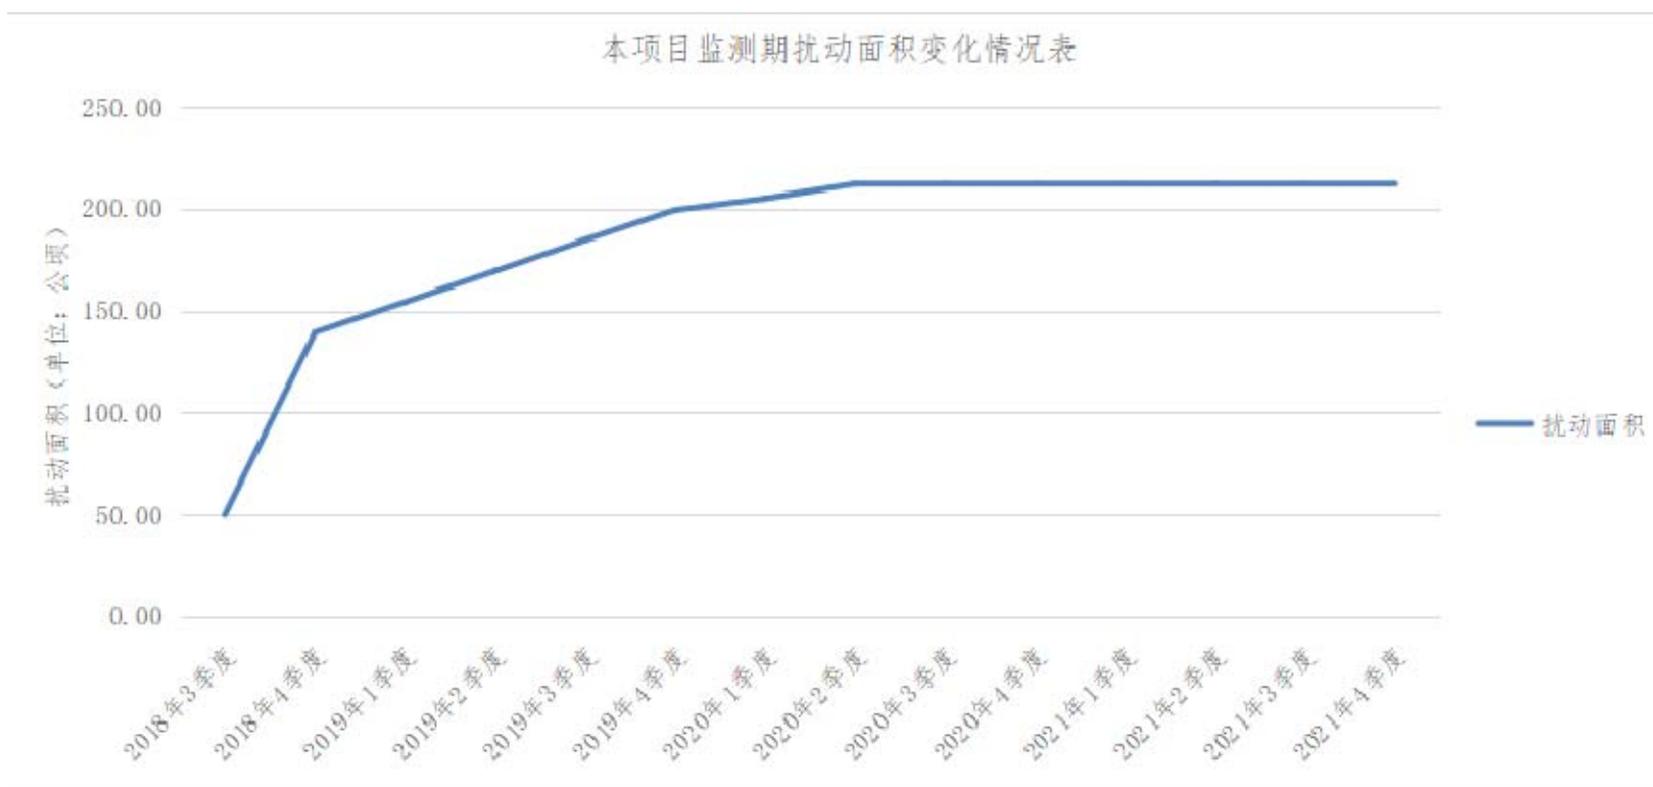
图 3-2-1 扰动面积变化情况图

扰动土地是指开发建设项目在生产建设活动中形成的各类挖损、占压、堆弃用地，均以垂直投影面积计算。本工程于 2018 年 8 月开工，2021 年 3 月全线完工。监测组工作组通过查阅施工月报、主体监理月报等资料，并经过现场复核，最终确定本工程建设征占地  $212.04\text{hm}^2$ ，实际累计扰动土地面积  $212.04\text{hm}^2$ 。各季度扰动面积变化情况见下表。

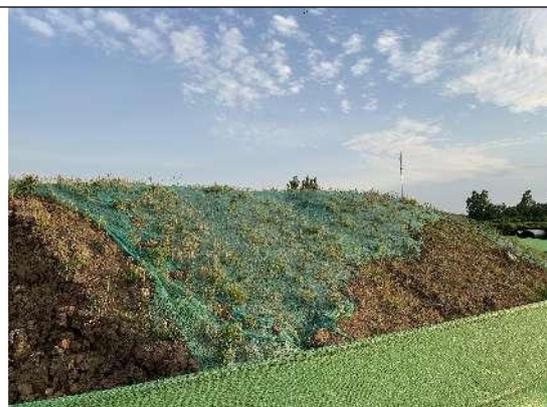
管理范围剥离的表土

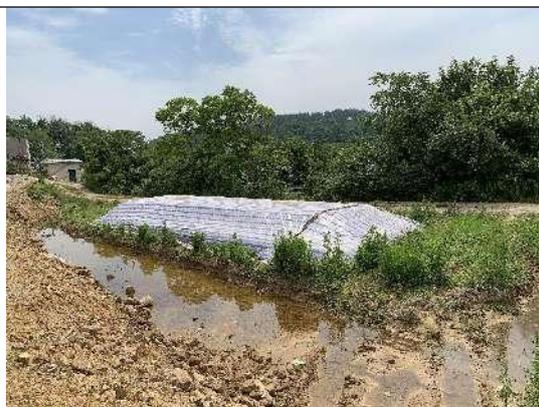
土料场剥离的表土

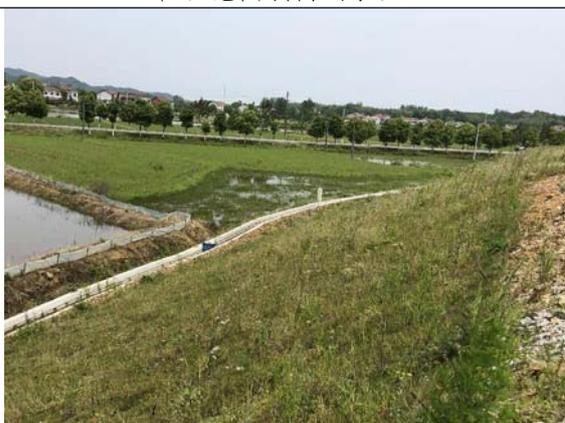
U型排水沟

主体工程在实际施工中，黄盖湖垸及马蹄湖段堤防外侧为农田或居民地，为避免雨水沿堤防坡面汇流形成冲刷，增加黄盖湖垸及马蹄湖段堤防堤底 U 型排水沟 4050m。表土剥离、覆土、土地整治工程量较原方案有一定量的减少，但减少幅度不大，这主要是因为主体工程区项目建设区面积在施工阶段有一定量的减少。

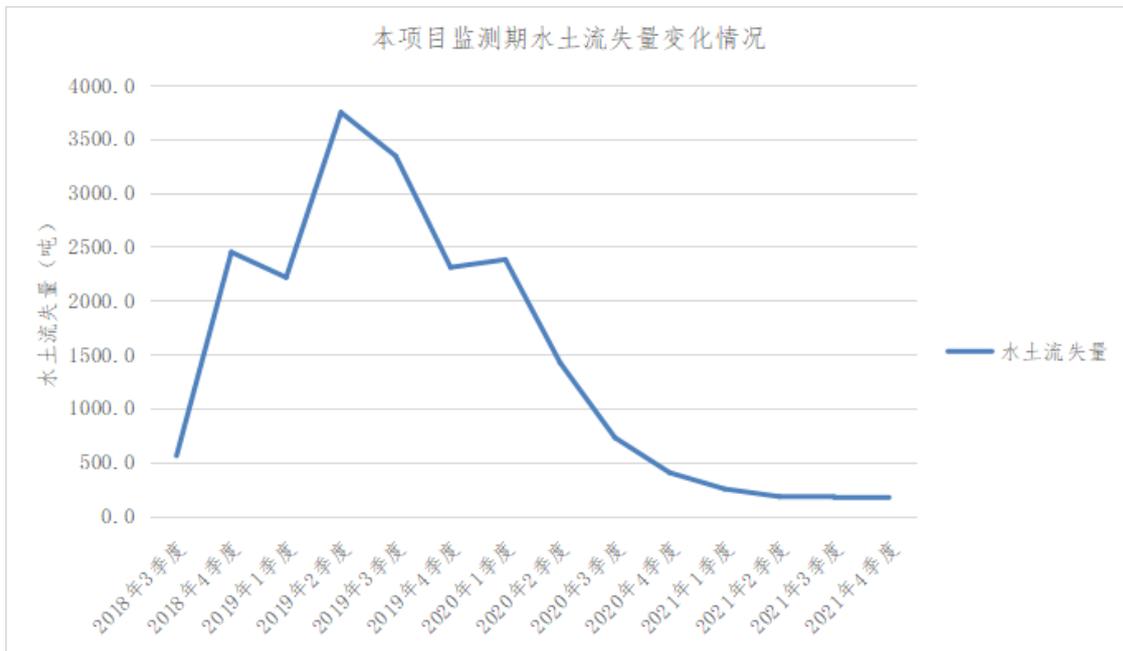
图 5-2-2 本项目各季度水土流失量变化图

通过以上结果，分析得出本项目土壤侵蚀状况呈现特点为：

施工初期，项目区开挖造成了不同程度的边坡，破坏原有植被造成的裸露区域，由于施工初期未全面实施水土保持措施，加上雨季雨水对裸露区域冲刷，加

大了该区域水土流失，该阶段水土流失处于最严重时期。在施工后期及在自然恢复期，水土流失逐渐减小，主体工程土建工程施工完毕后水土流失有了明显的改善。在运行初期，措施随着时间的推移，不可避免的有一定程度的损坏，如果不及时修复也会造成水土流失。经统计，本项目水土流失总量为 20298.3t。其中项目区施工期间自 2018 年 8 月至 2021 年 3 月共造成水土流失 19789.3t，项目自然恢复期自 2021 年 4 月至 2021 年 12 月共造成水土流失 509.1t。项目水土流失主要发生在施工期，占流失总量的 97.5%。

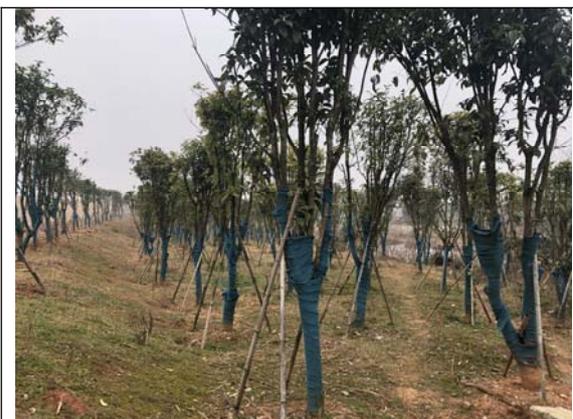
黄盖湖段植草护坡及护堤林

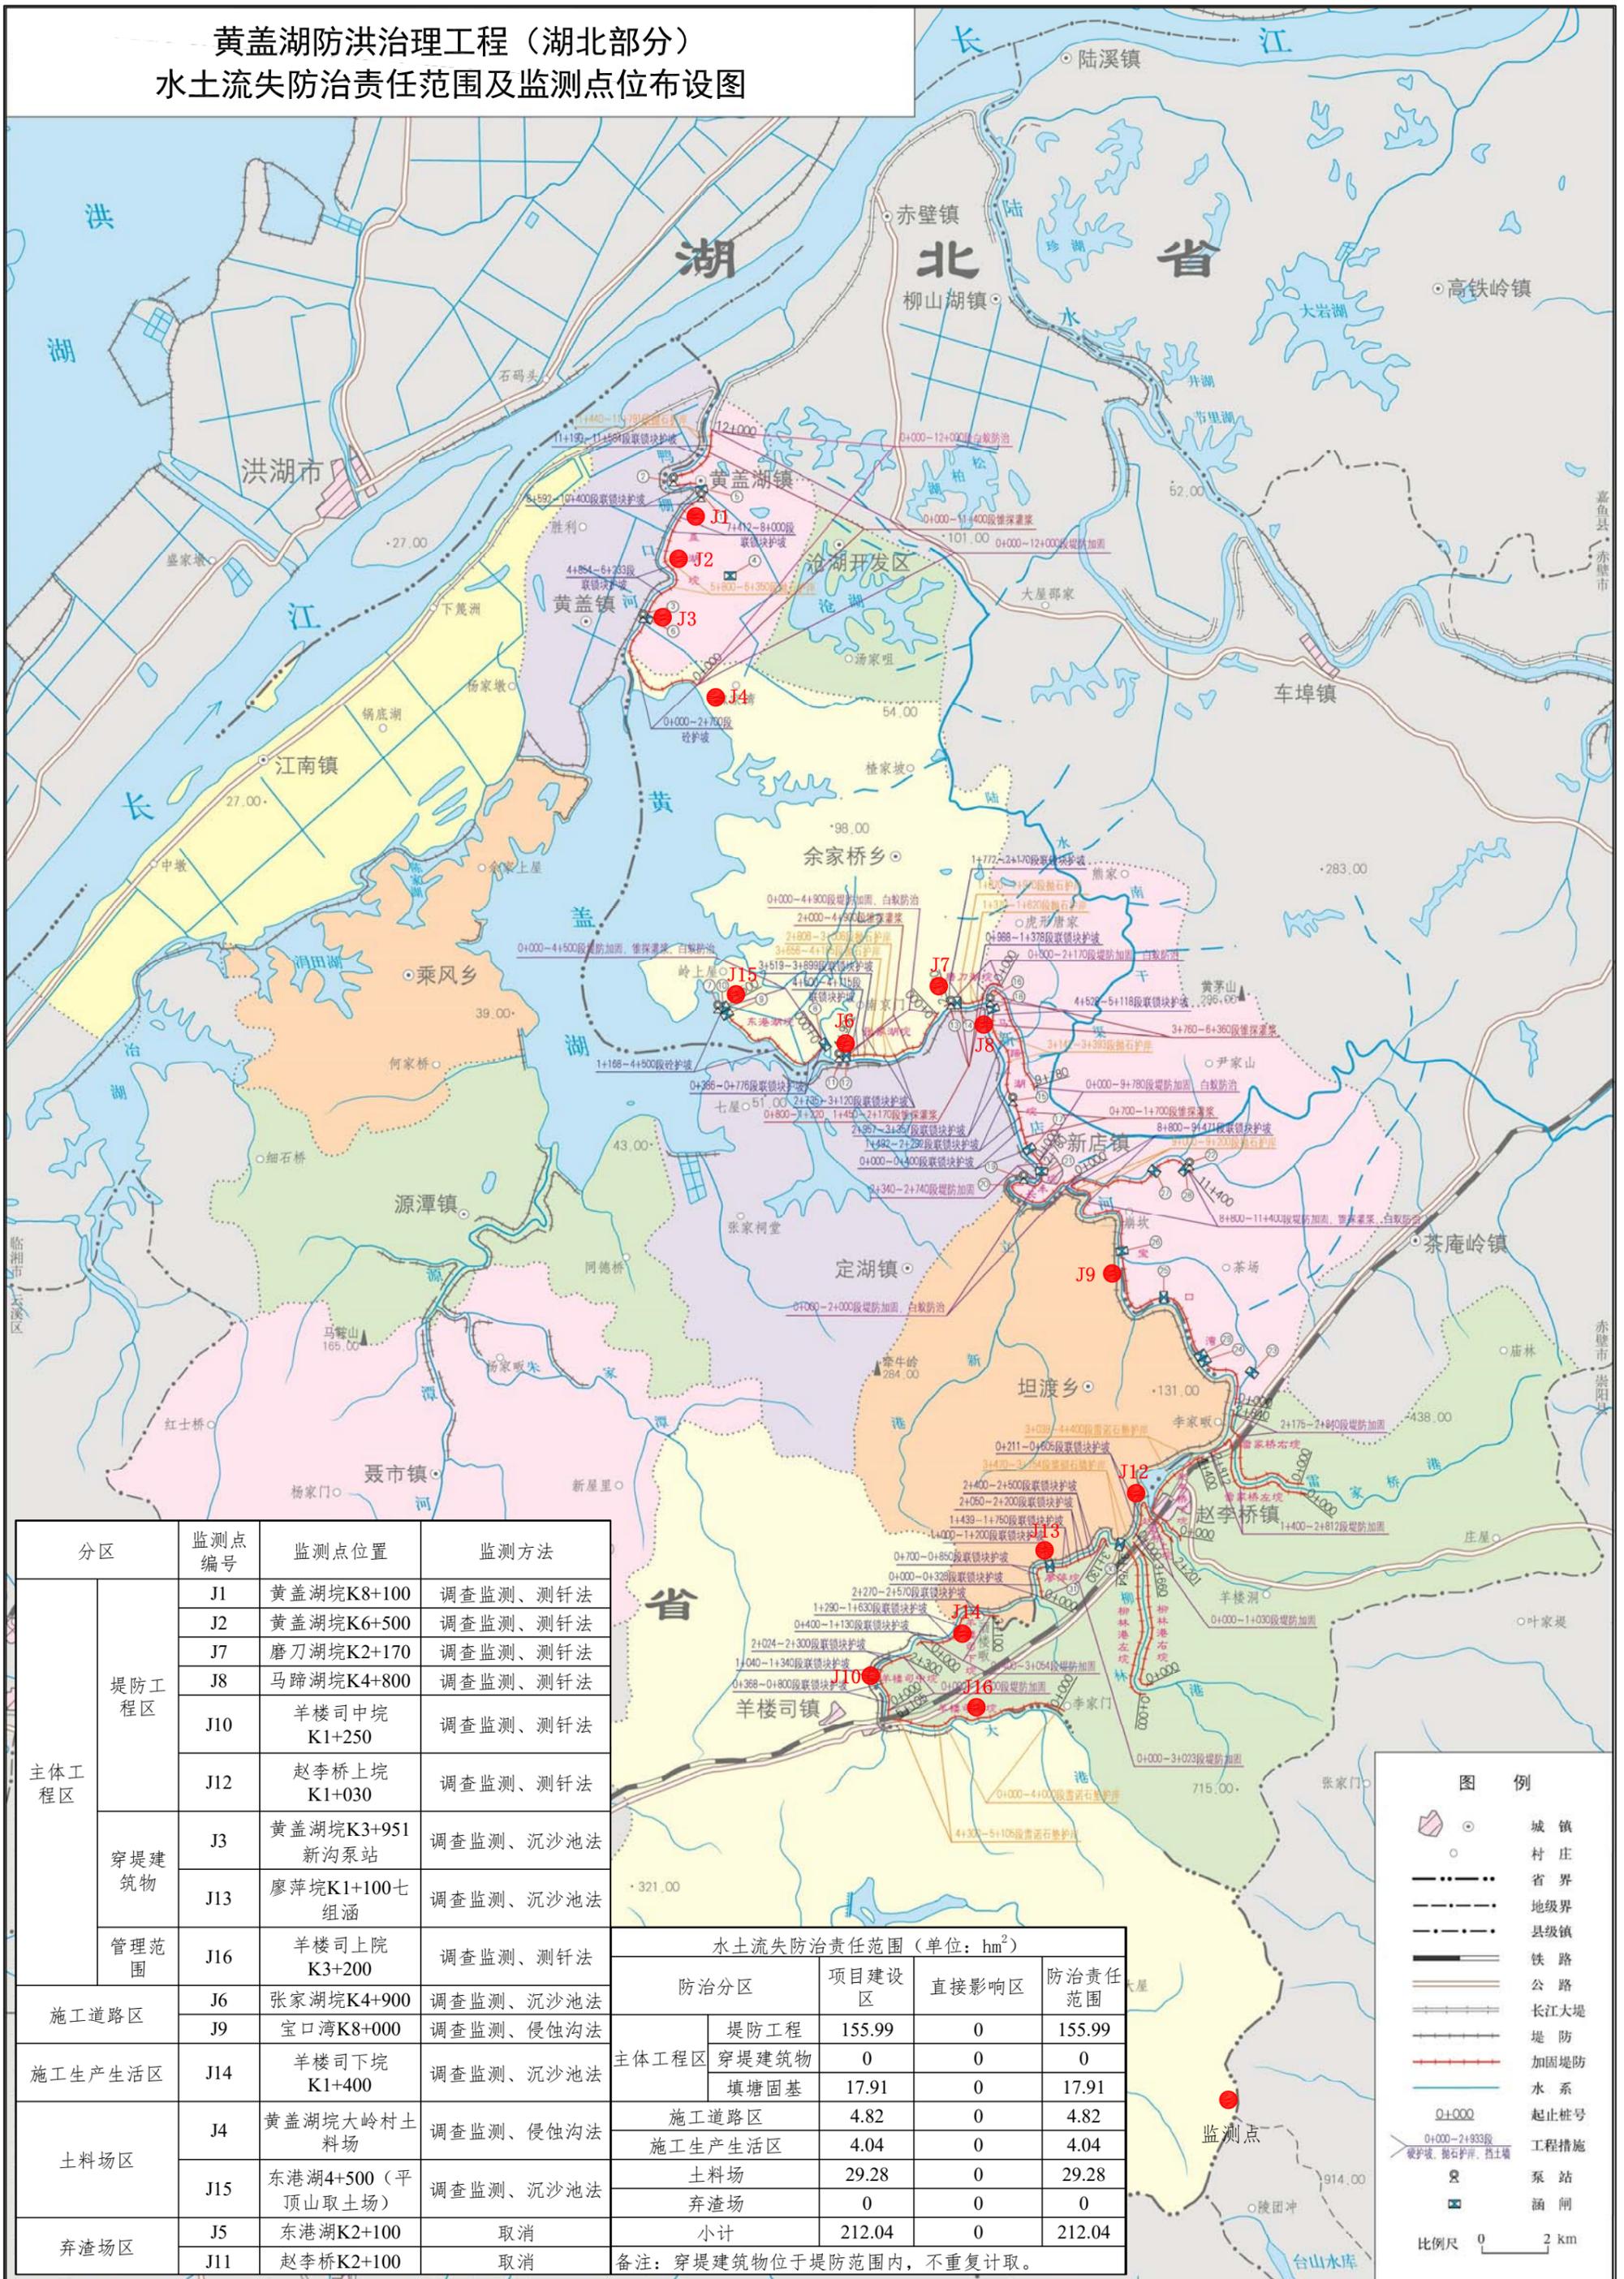
# 黄盖湖防洪治理工程（湖北部分） 水土流失防治责任范围及监测点位布设图

分区	监测点编号	监测点位置	监测方法	
主体工程区	堤防工程区	J1	黄盖湖垸K8+100	调查监测、测钎法
		J2	黄盖湖垸K6+500	调查监测、测钎法
		J7	磨刀湖垸K2+170	调查监测、测钎法
		J8	马蹄湖垸K4+800	调查监测、测钎法
		J10	羊楼司中垸K1+250	调查监测、测钎法
	穿堤建筑物	J3	黄盖湖垸K3+951新沟泵站	调查监测、沉沙池法
		J13	廖萍垸K1+100七组涵	调查监测、沉沙池法
		J16	羊楼司上院K3+200	调查监测、测钎法
	施工道路区	J6	张家湖垸K4+900	调查监测、沉沙池法
		J9	宝口湾K8+000	调查监测、侵蚀沟法
施工生产生活区	J14	羊楼司下垸K1+400	调查监测、沉沙池法	
土料场区	J4	黄盖湖垸大岭村土料场	调查监测、侵蚀沟法	
	J15	东港湖4+500（平顶山取土场）	调查监测、沉沙池法	
弃渣场区	J5	东港湖K2+100	取消	
	J11	赵李桥K2+100	取消

水土流失防治责任范围（单位：hm <sup>2</sup> ）				
防治分区	项目建设区	直接影响区	防治责任范围	
主体工程区	堤防工程	155.99	0	155.99
	穿堤建筑物	0	0	0
	填塘固基	17.91	0	17.91
施工道路区		4.82	0	4.82
施工生产生活区		4.04	0	4.04
土料场		29.28	0	29.28
弃渣场		0	0	0
小计		212.04	0	212.04
